鞍山析木 500 千伏输变电工程

# 水土保持监测总结报告

建设单位：国网辽宁省电力有限公司建设分公司

2023 年 6 月

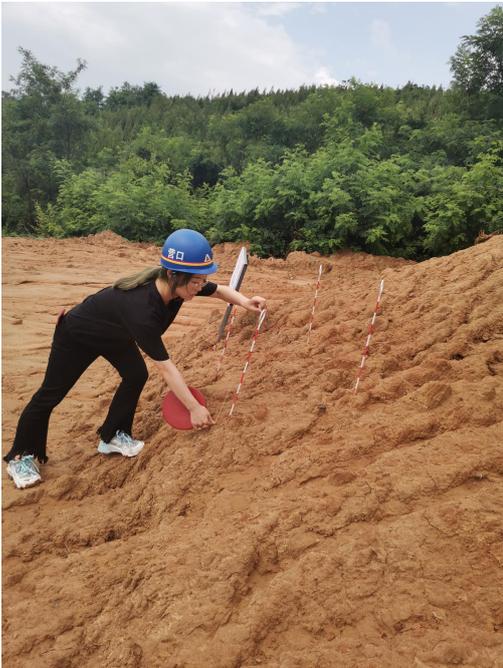
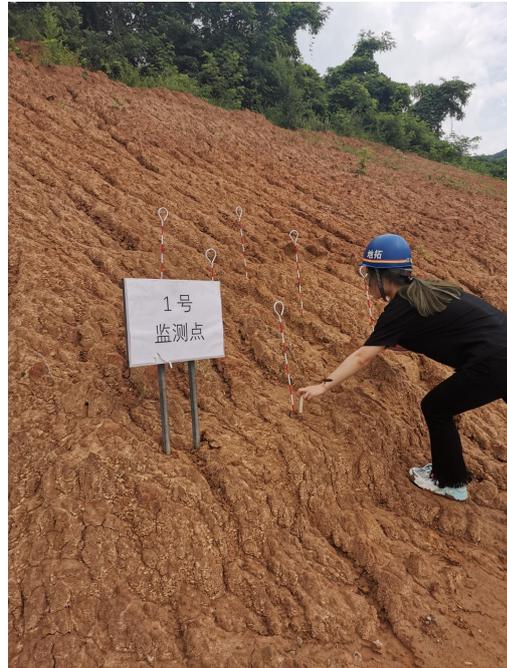
### (1) 简易坡面量测法

对临时堆土采取简易水土流失观测场进行监测。汛期前将直径 0.5~1.0cm、长 50~100cm 的钢钎或木桩，根据坡面面积，按 0.5 或 1.0m 的间距分上中下、左中右纵横品字形排列布设。钢钎或木桩沿垂直坡面方向打入，测钎顶部平面与坡面齐平，并在测钎顶部涂上颜色，编号登记入册。每次降雨产生径流后，观测钢钎或木桩顶部距离地面高度，计算土壤流失厚度和总的土壤流失量。

适用于变电站、输电线路临时堆方，及开挖破面。

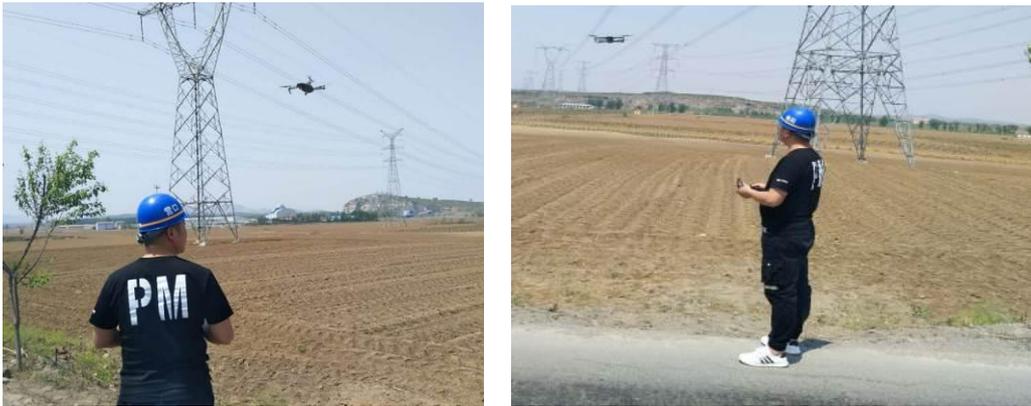
本项目采用无人机进行遥感监测，无人机监测适用于大范围、远距离监测，可实现区域全方位、高清图像的拍摄，使水土保持监测工作更加全面和简单易行。

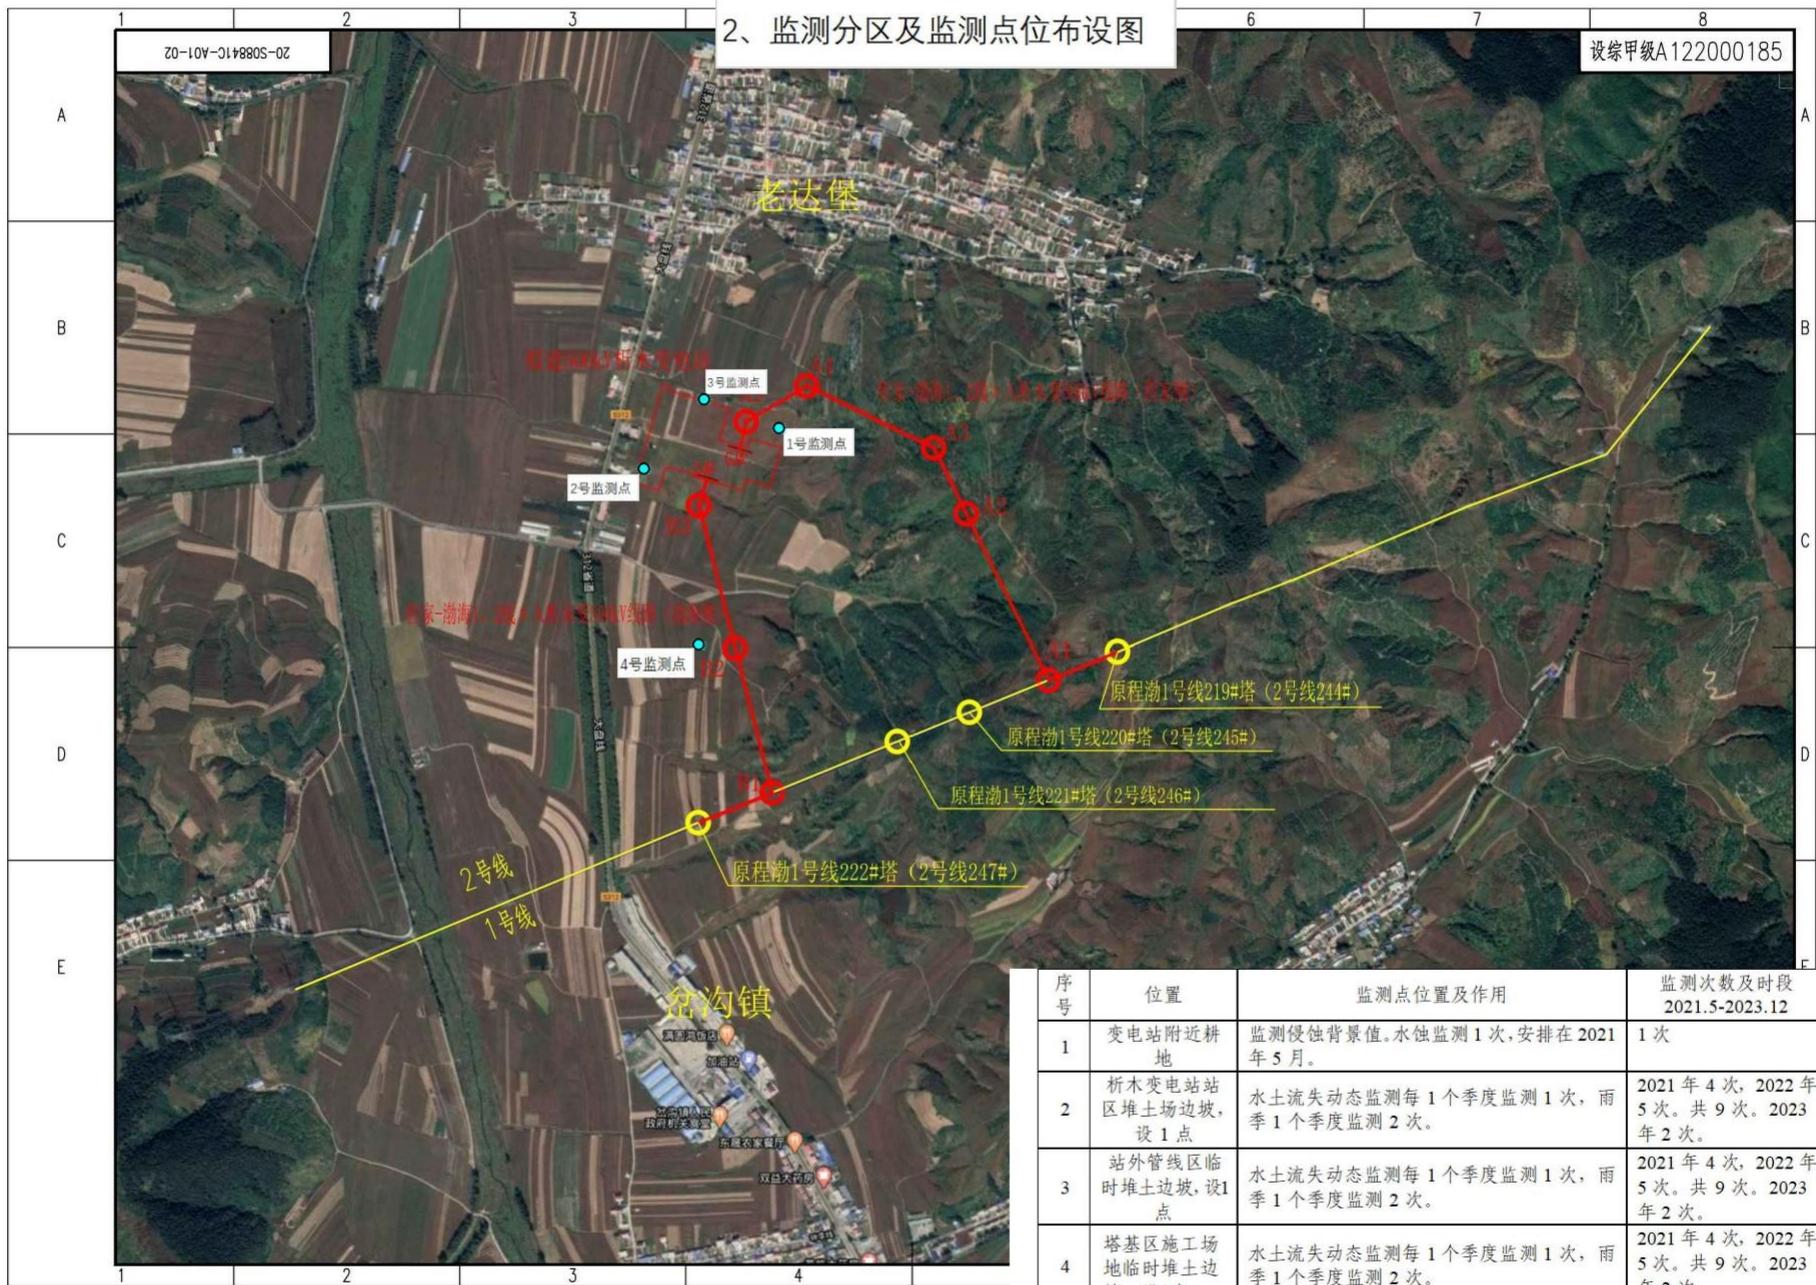
2、监测分区及监测点位布设图

序号	位置	监测点位置及作用	监测次数及时段 2021.5-2023.12
1	变电站附近耕地	监测侵蚀背景值。水蚀监测1次,安排在2021年5月。	1次
2	析木变电站站区堆土场边坡, 设1点	水土流失动态监测每1个季度监测1次, 雨季1个季度监测2次。	2021年4次, 2022年5次。共9次。2023年2次。
3	站外管线区临时堆土边坡, 设1点	水土流失动态监测每1个季度监测1次, 雨季1个季度监测2次。	2021年4次, 2022年5次。共9次。2023年2次。
4	塔基区施工场地临时堆土边坡, 设1点	水土流失动态监测每1个季度监测1次, 雨季1个季度监测2次。	2021年4次, 2022年5次。共9次。2023年2次。
