鞍山析木 500kV 输变电工程 水土保持设施验收报告

建设单位：国网辽宁省电力有限公司建设分公司
编制单位：中国电力工程
顾问集团 东北电力设计院有限公司

2023年7月

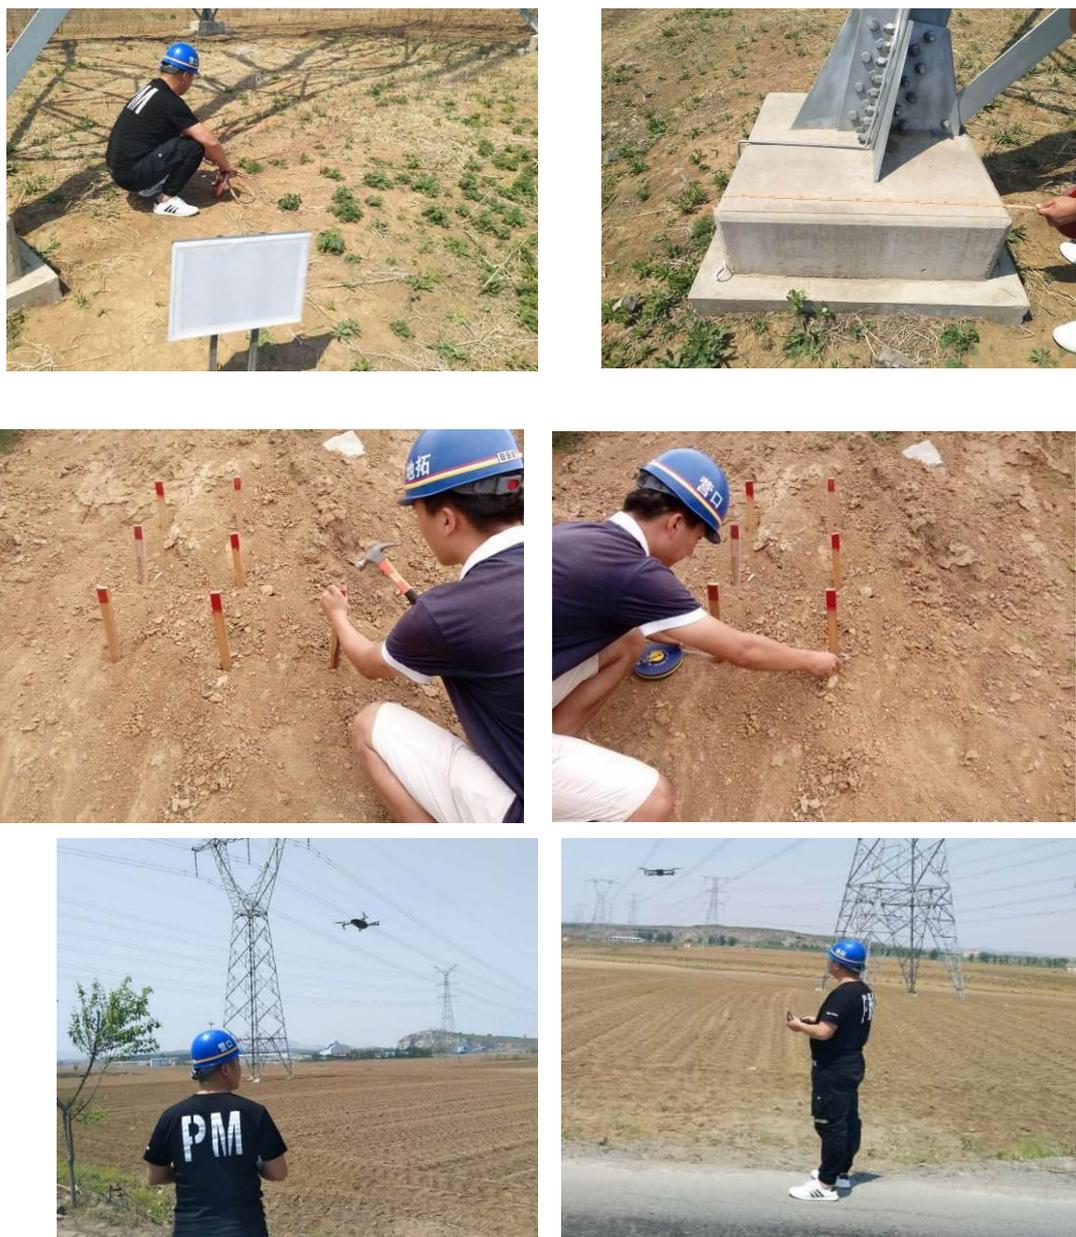
图 6-1 本工程监测点位图

序号	位置	监测点位置及作用	监测次数及时段 2021.3-2023.12
1	变电站附近耕地	监测侵蚀背景值。水蚀监测 1 次，安排在 2021 年 3 月。	1 次
2	析木变电站站区堆土场边坡，设 1 点	水土流失动态监测每 1 个季度监测 1 次，雨季 1 个季度监测 2 次。	2021 年 4 次，2022 年 5 次，2023 年 2 次，共 11 次。
3	站外管线区临时堆土边坡，设 1 点	水土流失动态监测每 1 个季度监测 1 次，雨季 1 个季度监测 2 次。	2021 年 4 次，2022 年 5 次，2023 年 2 次，共 11 次。
4	塔基区施工场地临时堆土边坡，设 1 点	水土流失动态监测每 1 个季度监测 1 次，雨季 1 个季度监测 2 次。	2021 年 4 次，2022 年 5 次，2023 年 2 次，共 11 次。

监测时可以根据工程具体施工进度,调整各监测点位的监测项目,进入雨季,线路施工进行铁塔组立和附件安装,因此监测主要针对线路塔基弃土处置点,进行水蚀、风蚀监测。变电站施工进行场地平整、沟道、设备基础、道路施工等,监测主要针对动土区域,进行水蚀、风蚀监测。
